**PROGETTO DEFINITIVO**

**INTERVENTI DI RISTRUTTURAZIONE PONTE  
SULLA S.P.197 ROBBIO - CONFENZA  
POSTO ALL'ALTEZZA DEL KM 2+000**

**R E L A Z I O N E   G E N E R A L E**

Rev.	Data	Note	Redatto	Controllato	Approvato
0	08.09.2017	Emissione	R.D.	E.R.	A.G.
1					
Commessa		18CONF17	Fase	PROGETTO DEFINITIVO	
Località		Strada Provinciale S.P.197 - Ponte sulla roggia Biraga		Scala	----

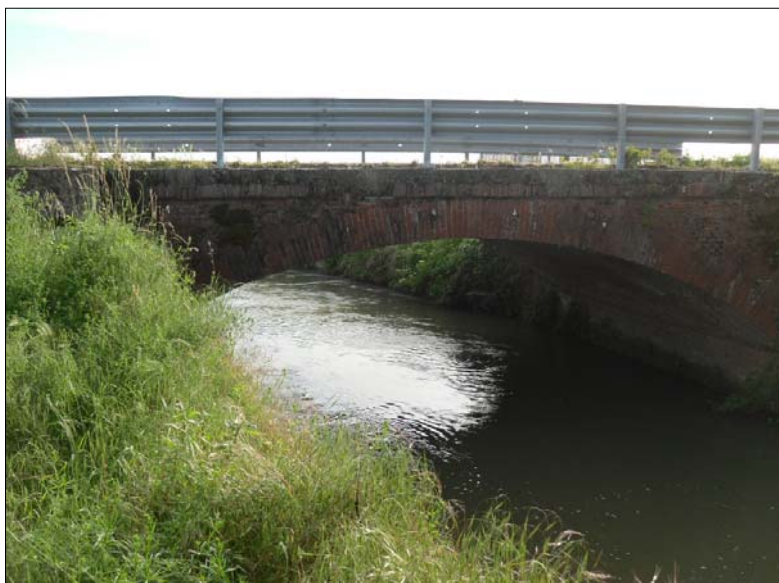
Come visibile nella seguente immagine, tale fenomeno non interessa la struttura in esame.

*Fig.5: arco portante*

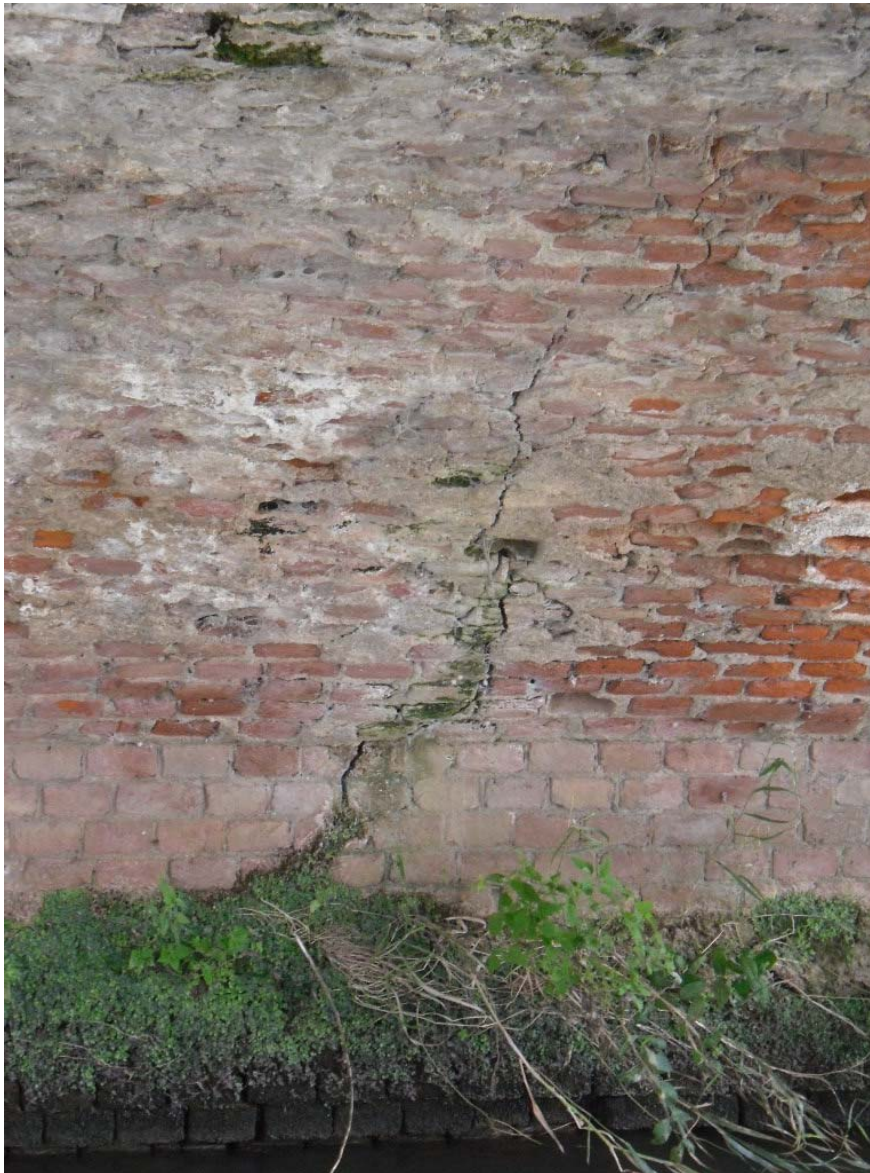
Tale patologia, assai ricorrente nei ponti murari, si manifesta con la formazione di lesioni ad andamento longitudinale, generalmente a livello dei soli corsi di malta, chiaramente visibili sulla superficie di intradosso della volta portante. Il degrado è solitamente influenzato dai seguenti fattori:

**La degenerazione del fenomeno può determinare l'insorgenza di problemi del secondo ordine nel piano trasversale dell'arco, data la formazione di porzioni isolate e molto irregolari di volta con conseguente netto abbassamento dei margini di sicurezza dell'arco.**

Nella figura seguente è chiaramente visibile l'insorgenza del fenomeno.

*Fig.6: lesione longitudinale volta*

- sistemazione intradosso paramento voltato, con particolare attenzione alle fessurazioni longitudinali e al ripristino della muratura in laterizio, in stato di conservazione non ottimale;

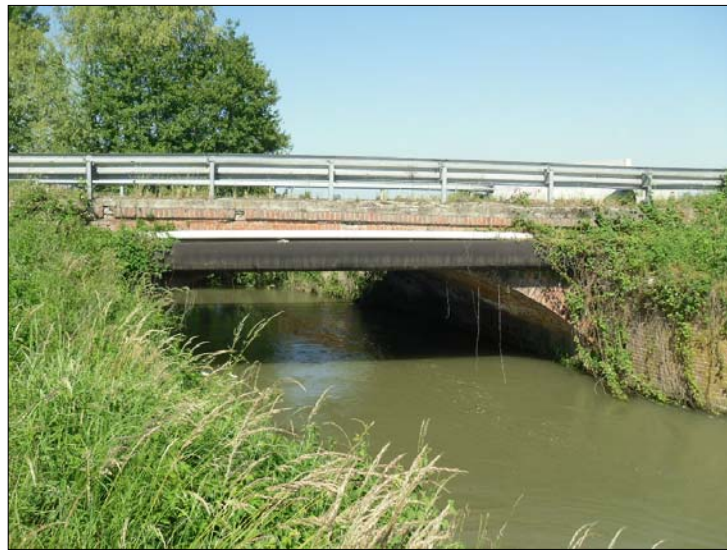
Nella fattispecie in esame la muratura mancante si rileva in speciale modo nel corso di laterizio, posato di coltello, collocato al di sotto della trave paraghiaia ovvero nel paramento voltato.

*Fig.7: mattoni mancanti in prossimità del piano viario*

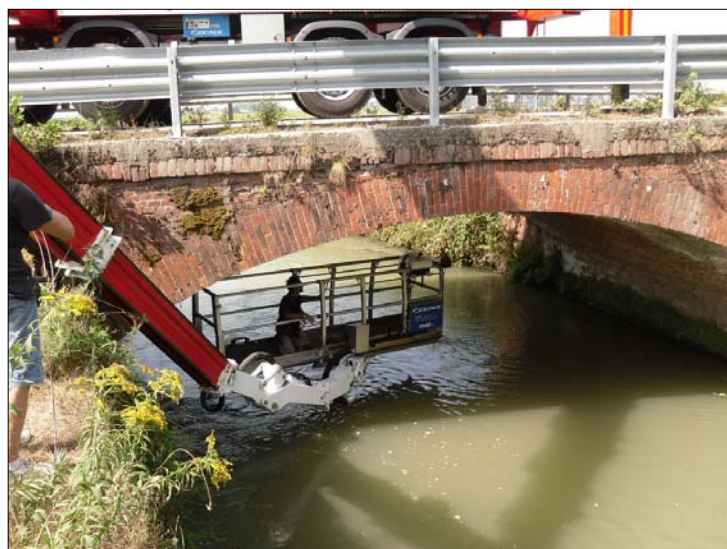
*Fig.8: ancora mattoni mancanti in prossimità del piano viario*

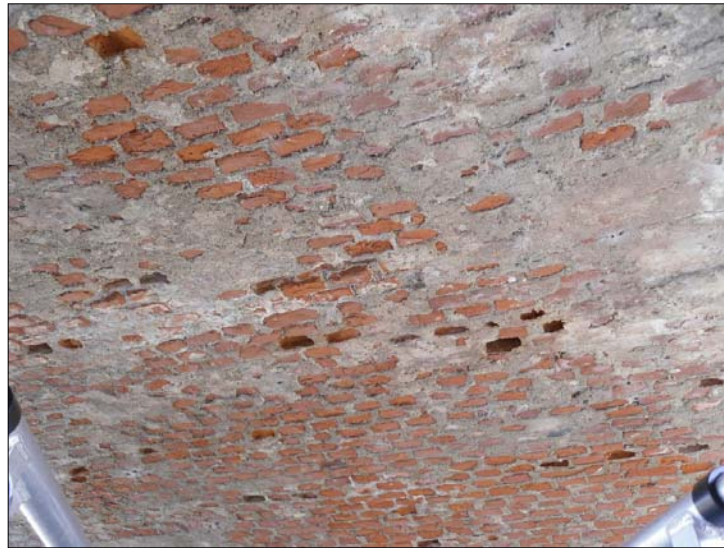
*Fig.9: mattoni mancanti intradosso volta assieme a fenomeno esfoliativo*

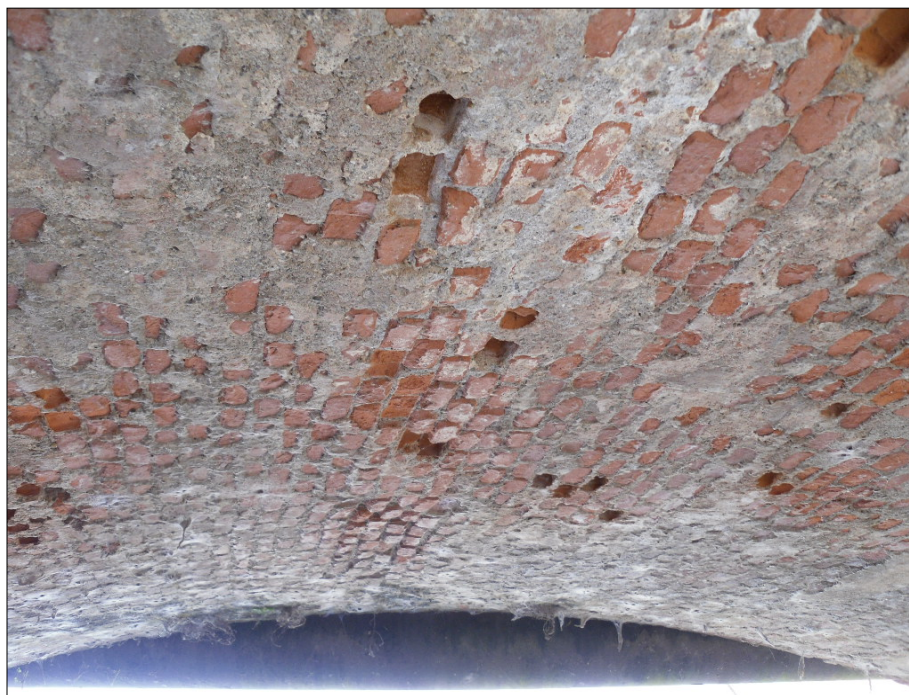
*Fig.10: ancora mattoni mancanti intradosso volta assieme a fenomeno esfoliativo*

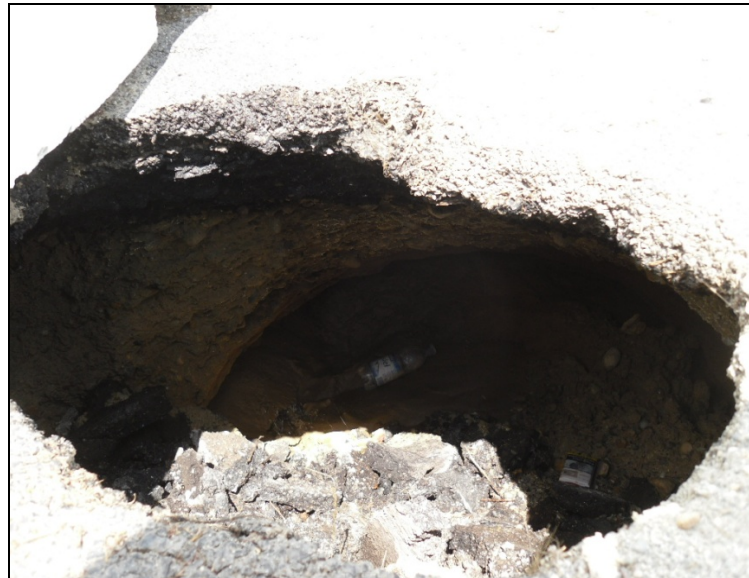
*Il secondo sondaggio è stato eseguito in corrispondenza del noto cedimento nel manto stradale, causa della chiusura al traffico dell'infrastruttura, di profondità pari a circa 0,70 m e forma in pianta all'incirca ellittica, con lunghezza asse maggiore pari a circa 0,60 m, come ben visibile nella successiva immagine.*

*Fig.11: cedimento stradale in corrispondenza della spalla lato Robbio*

*A seguito di prime valutazioni si ritiene che la causa del cedimento localizzato nel manto stradale possa ascriversi all'azione dinamica esercitata dal traffico pesante in uscita dal ponte, in presenza sia di una sottostruttura che di una pavimentazione stradale, entrambi irregolari. Il fenomeno è sicuramente stato favorito, nel tempo, dall'azione di infiltrazione della pioggia e non secondario può essere altresì l'effetto della corrente del corso idrico che su tale spalla è in battuta: tale fatto può aver favorito la creazione di vuoti che hanno generato il cedimento, a maggior ragione a seguito della variazione stagionale del carico piezometrico o dei periodi di asciutta.*

- l'ormai noto cedimento della sede viaria è presumibilmente anche da ascrivere all'azione dinamica esercitata dal traffico pesante in uscita dal ponte, tenendo altresì in conto di un piano viabile assai irregolare. Tale azione, ripetuta nel tempo e coadiuvata dall'infiltrazione delle acque di pioggia nel foro, ha sicuramente esercitato sul rilevato stradale una continua azione di pompaggio, incrementante sempre più il vuoto formatosi;

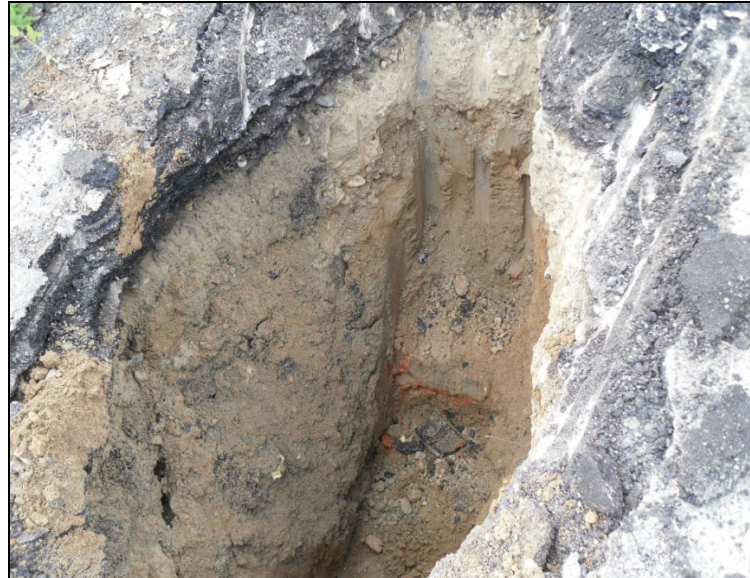
*L'estradosso delle spalle del ponte è posizionato ad una profondità pari a circa 1,20 m al di sotto del piano stradale e si estende per circa 1,50 m in direzione asse infrastruttura viaria. La successiva Fig.6 mostra lo spigolo superiore della spalla in muratura (lato Robbio).*

*Fig.12: spigolo superiore della spalla lato Robbio*

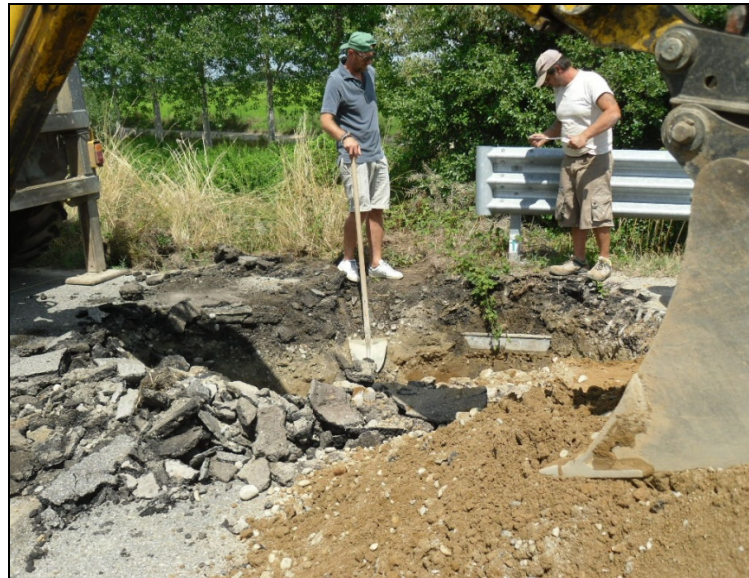
- **Telecom Italia S.p.A.** (a mezzo mail in data 07 luglio 2017). Ha confermato la presenza di un cavidotto posto al di sotto della sede stradale. Trattasi di una canalina metallica a sezione rettangolare, di dimensione decimetrica, posta al limite esterno della corsia Robbio - Confienza, a circa 0,60 m dal guard-rail e alla profondità di circa 0,35 m dall'attuale piano viario. Le informazioni geometriche descritte, non indicate nella comunicazione, sono state misurate nel corso del sondaggio eseguito in data 30 giugno 2017 durante il quale è stata riportata alla luce siffatta canalina, documentata nella successiva *Fig.7*. Naturalmente tale manufatto dovrà essere rimosso durante le fasi di cantiere e successivamente riallocato secondo le indicazioni dell'ente gestore.

*Fig.13: canalina Telecom in prossimità della spalla lato Confienza*

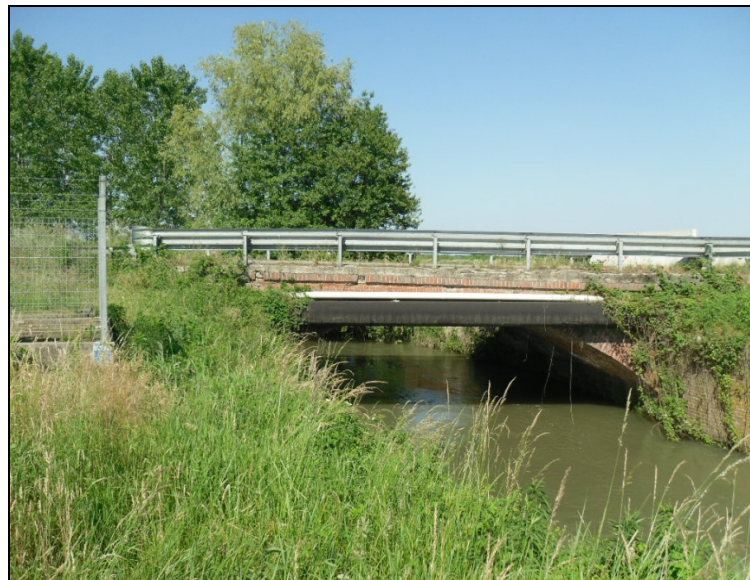
In ogni caso le tubazioni di smaltimento delle acque reflue ovvero della rete gas non interferiranno con i lavori di ristrutturazione del manufatto. La successiva *Fig.14* documenta la posizione delle infrastrutture descritte sul lato di valle del ponte; in tale immagine è altresì visibile lo spigolo della recinzione che delimita l'impianto di sollevamento della rete fognaria, dotato di troppo pieno e di scarico vasca i quali recapitano direttamente nella roggia, come documentato dallo schema idraulico di *Fig.15*.

*Fig.14: infrastrutture ASMare e linea gas*

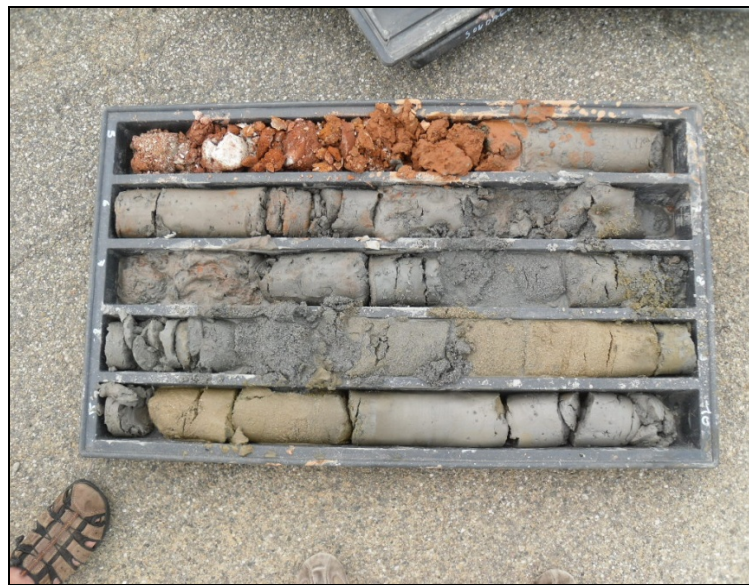
materiale di natura limosa, molle e senza struttura, posizionato alla base della spalla e avente spessore pari a circa 0,50 m, con caratteristiche meccaniche di gran lunga inferiori a quelle della muratura sovrastante. **Tale peculiarità ha costituito un significativo vincolo in merito alla scelta progettuale proposta.**

La successiva figura riporta la sequenza stratigrafica tra -5 m e -10 m ove, anche da un sommario esame visivo, è possibile notare i circa 0,50 m di materiale alterato.

*Fig.16: cassetta carotaggio tra -5 m e -10 m*

- il terreno di fondazione alla base delle spalle rivela uno strato estremamente deteriorato - *molle* - avente spessore pari a circa 0,50 m, meccanicamente meno resistente con rischio di elevati cedimenti, il quale necessita assolutamente di adeguato risanamento;

- consolidamento del terreno di sottofondo e, più in generale, dello strato di terreno deteriorato - *molle* - riscontrato alla base della fondazione durante la prova penetrometrica, tramite iniezioni di malta in pressione o jet grouting, necessario al fine di migliorare le caratteristiche geomeccaniche degli strati limosi e sabbiosi evidenziati dal carotaggio. Tale intervento è altresì indispensabile al fine di inibire l'azione erosiva da parte della corrente la quale potrebbe, come detto, addirittura creare vuoti localizzati alla base delle spalle;

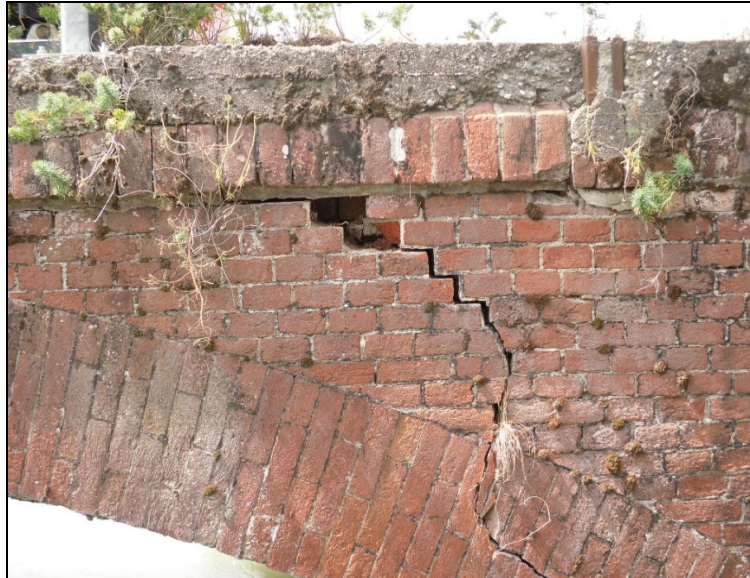
In data 3 agosto 2017 sono state effettuate prove penetrometriche sulla malta costituente i giunti con sonda WP-2000, assieme all'estrazione di alcuni mattoni (*Fig.17*), al fine di valutare quanto sopraccitato. Tali accertamenti sono stati eseguiti con estrema difficoltà a causa delle complicate condizioni di accesso al contesto di intervento: la quota del pelo libero del corso d'acqua dista unicamente circa 2,50 m dall'intradosso della sezione sommitale dell'arco e tale misura si riduce a circa 0,80 m in corrispondenza delle spalle. Per tale ragione non è stata in alcun modo possibile l'attuazione delle altre previste prove, sclerometrica su malta con sclerometro a pendolo PM ovvero con martinetti piatti semicircolari.

*Fig.17: prelievo campioni di mattoni da sottoporre a prova. Da notare la significativa fessurazione timpano lato Robbio*

- pulizia e ripristino delle varie lesioni presenti nei muri andatori, con particolare attenzione alla fessurazione collocata a monte in spalla idrografica destra. **Nessun intervento è previsto all'intradosso del paramento voltato;**
- al fine di raccordare i muri andatori, interrotti all'incirca un corso oltre l'estradosso dell'arco a seguito della rimozione dei laterizi posati di coltello prima descritti, con l'intradosso della mensola in cemento armato a sostegno della barriera protettiva, sarà realizzata una nuova muratura a vista, monostrato, in mattoni pieni, costituita da un primo corso posato di testa e da successivi due corsi posati di coltello.

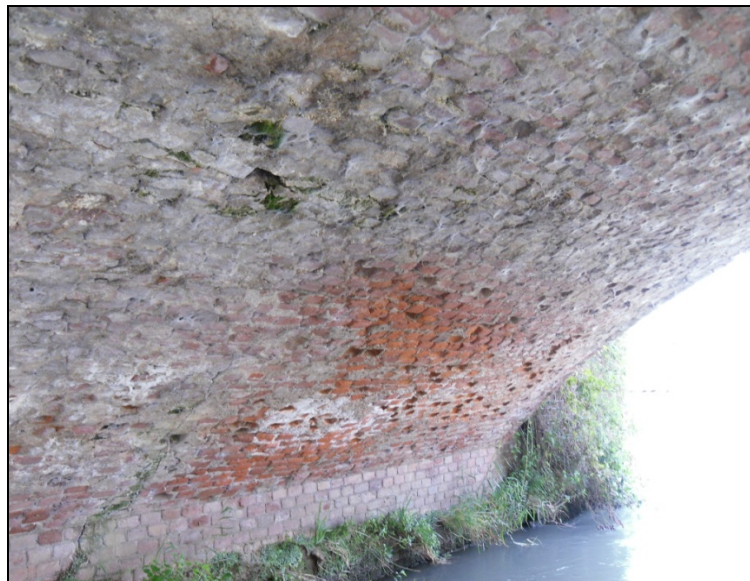
Nel mentre delle suindicate analisi è stata eseguita un'approfondita ispezione visiva, con report fotografico, sia dell'intradosso dell'arcata che della parte emersa verticale delle spalle, lato acqua, tramite la quale è stato possibile prendere conoscenza del non ottimale stato di conservazione della muratura in molti frangenti, in speciale modo quella che origina dalla spalla lato Robbio, come ben evidenziato nella successiva *Fig.18*.

*Fig.18: muratura intradosso arco lato Robbio*

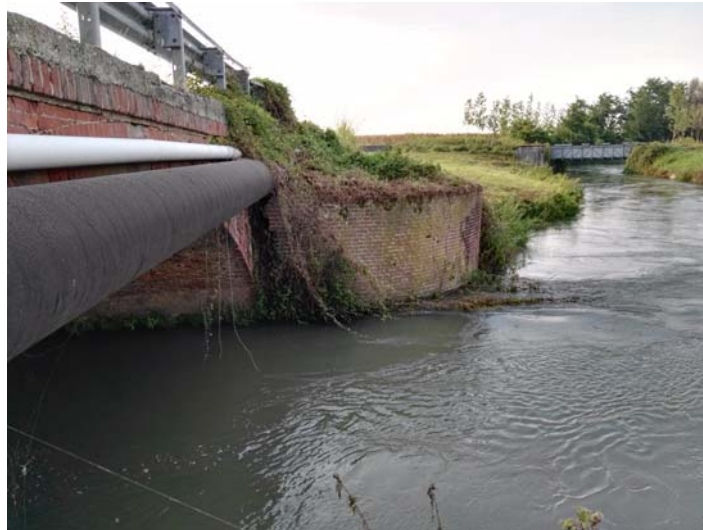
- **MURO D'ALA SPALLA IDROGRAFICA SINISTRA A VALLE DEL MANUFATTO:** tale muro in laterizio, curvo, come chiaramente visibile nella fotografia seguente, è estremamente danneggiato. Si nota una significativa rotazione della parte alta dello stesso verso valle, pur mantenendo la verticalità, a seguito del distacco dalla spalla, probabilmente dovuto all'interazione con la tubazione fognaria e il relativo plinto di fondazione. È presente altresì una fessurazione verticale a circa metà paramento. L'intervento in progetto prevede la demolizione con ricostruzione della parte alta della muratura, probabilmente non collegata alla spalla a causa della presenza delle reni dell'arco, per un'altezza pari a circa 1,60 m, su tutto il fronte assieme al rifacimento del plinto a sostegno della tubazione;

*Fig.19: muro d'ala spalla idrografica sinistra a valle*
