REGIONE LOMBARDIA
PROVINCIA DI PAVIA
COMUNE DI CONFENZA

PROGETTO PRELIMINARE

**INTERVENTI DI RISTRUTTURAZIONE PONTE
SULLA S.P.197 ROBBIO - CONFENZA
POSTO ALL'ALTEZZA DEL KM 2+000**

RELAZIONE ILLUSTRATIVA

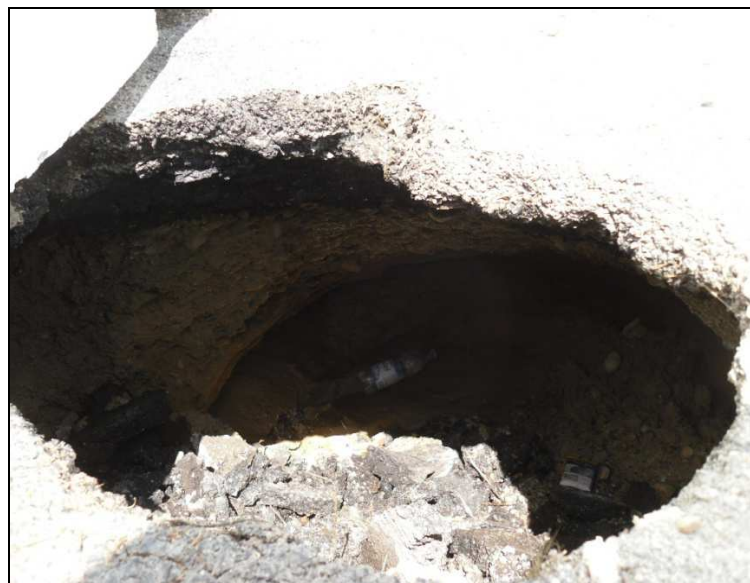
Il secondo sondaggio è stato eseguito in corrispondenza del noto cedimento nel manto stradale, causa della chiusura al traffico dell'infrastruttura, di profondità pari a circa 0,70 m e forma in pianta all'incirca ellittica, con lunghezza asse maggiore pari a circa 0,60 m, come ben visibile nella successiva immagine.

Fig.3: cedimento stradale in corrispondenza della spalla lato Robbio

A seguito di prime valutazioni si ritiene che la causa del cedimento localizzato nel manto stradale possa ascriversi all'azione dinamica esercitata dal traffico pesante in uscita dal ponte, in presenza sia di una sottostruttura che di una pavimentazione stradale, entrambi irregolari. Il fenomeno è sicuramente stato

favorito, nel tempo, dall'azione di infiltrazione della pioggia e non secondario può essere altresì l'effetto della corrente del corso idrico che su tale spalla è in battuta: tale fatto può aver favorito la creazione di *vuoti* che hanno generato il cedimento, a maggior ragione a seguito della variazione stagionale del carico piezometrico o dei periodi di asciutta.

- l'allineamento del piano di fondazione con il fondo alveo, in speciale modo in spalla destra ove la corrente è in battuta, potrebbe aver favorito la creazione di vuoti, in concomitanza con la variazione stagionale del carico piezometrico o dei periodi di asciutta, concausa del cedimento sul manto stradale;

- il suindicato e ormai noto cedimento della sede viaria è presumibilmente anche da ascrivere all'azione dinamica esercitata dal traffico pesante in uscita dal ponte, in presenza altresì di una superficie asfaltata assai irregolare. Tale azione, ripetuta nel tempo e coadiuvata dall'infiltrazione delle acque di pioggia nel foro, ha sicuramente esercitato sul rilevato stradale una continua azione di pompaggio, incrementante sempre più il vuoto formatosi;

- formazione di un tratto di rilevato stradale, in prossimità dell'ingresso e dell'uscita al ponte, avente caratteristiche meccaniche di sottofondo superiori allo standard: tale intervento viene proposto al fine di evitare che il formarsi di irregolarità nella massicciata associate al traffico pesante possa indurre sollecitazioni secondarie sulla struttura del ponte. Tale risultato può essere ottenuto, a titolo di esempio, tramite la posa in opera di uno strato in misto cementato che si estenda indicativamente per 10 - 15 m oltre le spalle del ponte;

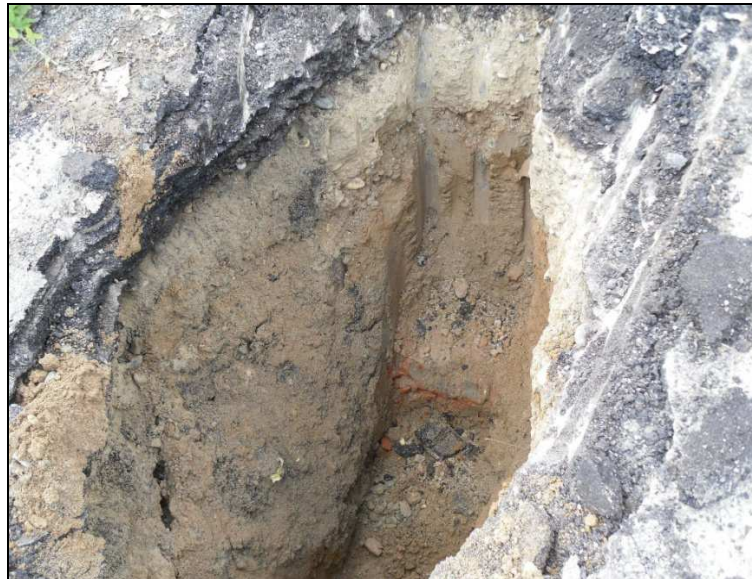
L'estradosso delle spalle del ponte è posizionato ad una profondità pari a circa 1,20 m al di sotto del piano stradale e si estende per circa 1,50 m in direzione asse infrastruttura viaria. La successiva *Fig.4* mostra lo spigolo superiore della spalla in muratura (lato Robbio).

Fig.4: spigolo superiore della spalla lato Robbio

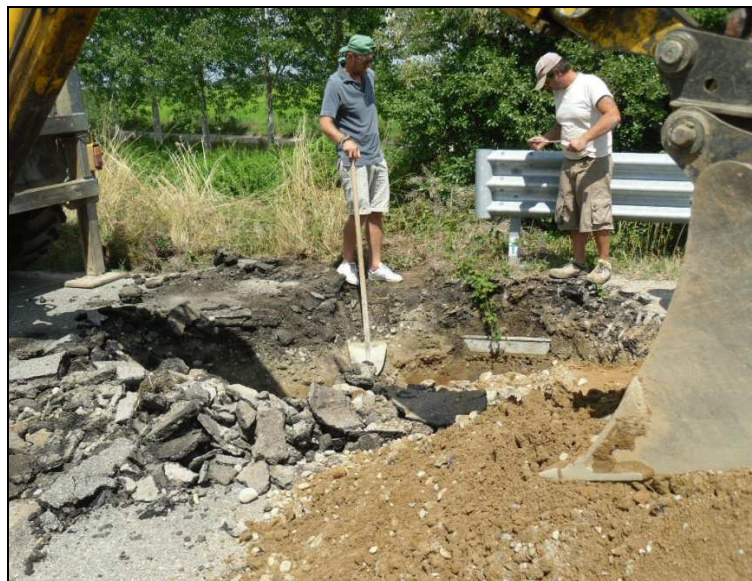
- **Telecom** ha confermato la presenza di un cavidotto posto al di sotto della sede stradale. Trattasi di una canalina metallica a sezione rettangolare, di dimensione decimetrica, posta al limite esterno della corsia Robbio -

Confienza, a circa 0,60 m dal guard-rail e alla profondità di circa 0,50 m dall'attuale piano viario. Le informazioni geometriche descritte sono state misurate nel corso del sondaggio preliminare di cui al paragrafo 2.3, nel mentre del quale è stata riportata alla luce siffatta canalina documentata nella successiva Fig.5. Naturalmente tale manufatto dovrà essere rimosso durante le fasi di cantiere e successivamente riallocato secondo le indicazioni dell'ente gestore.

Fig.5: canalina Telecom in prossimità della spalla lato Confienza

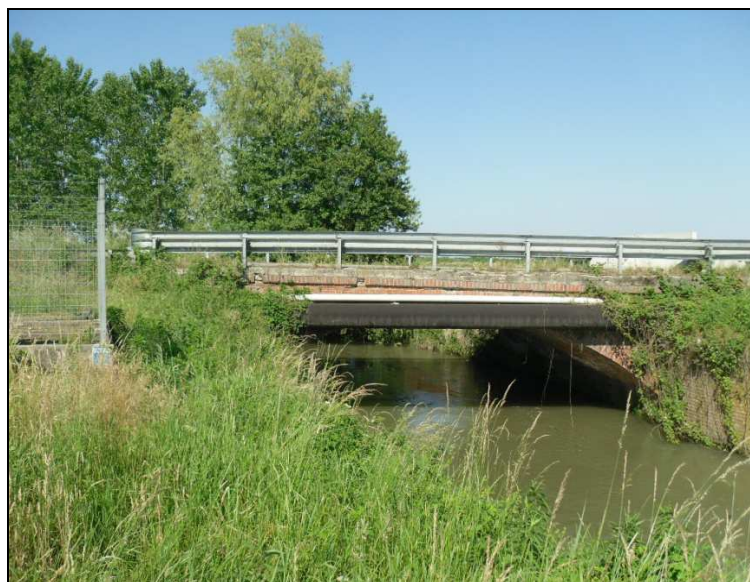
- **ASMare** presenta una tubazione ancorata a valle del ponte, al limite della corsia Confienza - Robbio. Trattasi di un tubo di mandata della rete fognaria proveniente da Confienza in ghisa DN300 inserito in un tubo camicia in acciaio catramato DN500 (quello visibile). Al di sopra di tale tubo camicia

compare un'altra tubazione, rivestita in materiale plastico, la quale probabilmente dovrebbe contenere gli allacci elettrici e di controllo della centralina di sollevamento della rete fognaria, collocata a piano campagna in sponda destra della roggia immediatamente, a valle del sovrappasso.

Fig.6: infrastrutture ASMare

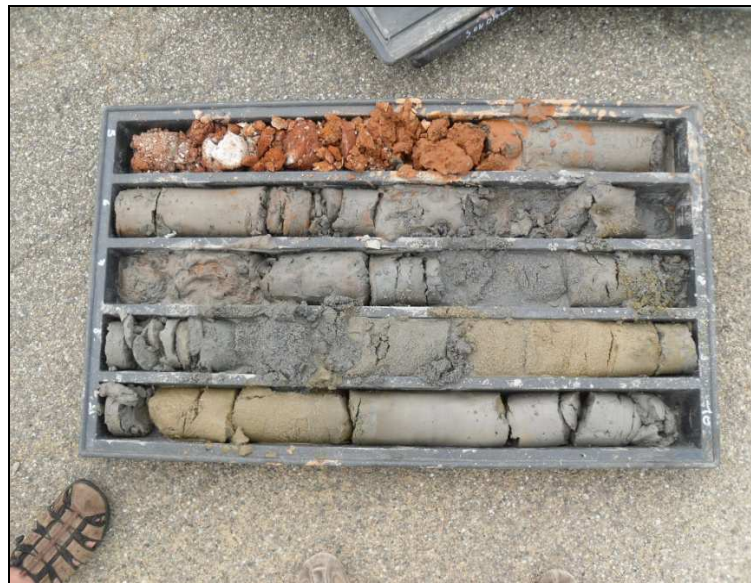
I risultati hanno evidenziato uno strato costituito da mattoni alterati misto a materiale di natura limosa, molle e senza struttura, posizionato alla base della

spalla e avente spessore pari a circa 0,50 m, con caratteristiche meccaniche di gran lunga inferiori a quelle della muratura sovrastante. **Tale fattispecie costituirà un significativo vincolo per le successive scelte progettuali.**

La successiva *Fig.8* riporta la sequenza stratigrafica tra -5 m e -10 m ove, anche da un sommario esame visivo, è possibile notare i circa 0,50 m di materiale alterato.

Fig.8: cassetta carotaggio tra -5 m e -10 m

- consolidamento del terreno di sottofondo e, più in generale, dello strato di terreno deteriorato - *molle* - riscontrato alla base della fondazione durante la prova penetrometrica, tramite iniezioni di malta in pressione o jet grouting, necessario al fine di migliorare le caratteristiche geomeccaniche degli strati limosi e sabbiosi evidenziati dal carotaggio. Tale intervento sarà indispensabile altresì per inibire l'azione erosiva da parte della corrente la quale potrebbe, come detto, addirittura creare vuoti localizzati alla base delle spalle;

conseguente consolidamento del terreno di fondazione sul quale insiste la struttura storica. In tal modo si ritiene potrà essere risolta la problematica, più volte citata, dello strato di terreno deteriorato - *molle* - evidenziata durante il carotaggio;

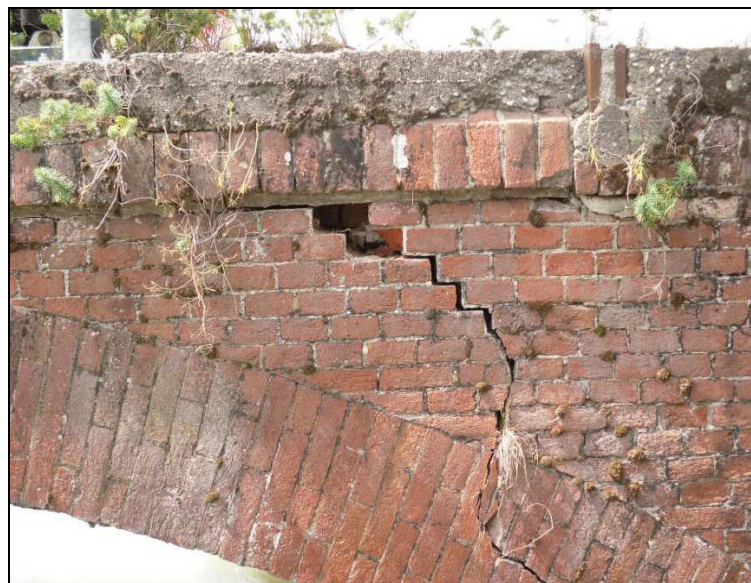
In data 3 agosto 2017 sono state effettuate prove penetrometriche sulla malta costituente i giunti con sonda WP-2000, assieme all'estrazione di alcuni mattoni (*Fig.9*), al fine di valutare quanto sopraccitato. Ad oggi si è in attesa dei risultati

Fig.9: prelievo campioni di mattoni da sottoporre a prova. Da notare la significativa fessurazione spalla lato Robbio

- ripristino delle varie lesioni delle murature costituenti il ponte storico, in speciale modo quella presente a monte in spalla idrografica destra;
- prosecuzione della muratura in mattoni pieni al fine di raccordare l'estradosso del ponte storico con la nuova sede stradale, come detto sopralzata di 0,50 m rispetto alla quota attuale;

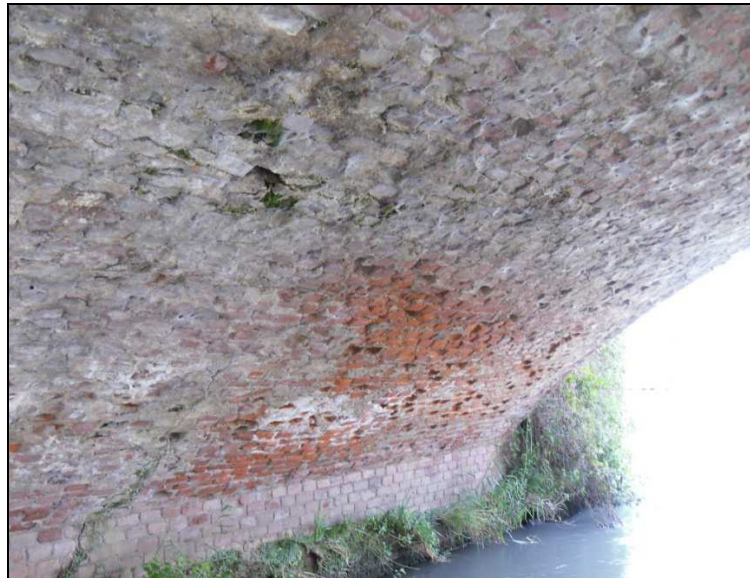
Nel mentre delle suindicate analisi è stata eseguita un'approfondita ispezione visiva, con report fotografico, sia dell'intradosso dell'arco che della parte emersa verticale delle spalle, lato acqua tramite la quale è stato possibile prendere conoscenza del pessimo stato di conservazione della muratura in molti frangenti, in speciale modo quella che origina dalla spalla lato Robbio, come ben evidenziato nella successiva *Fig.10*.

Fig.10: muratura intradosso arco lato Robbio. Da notare il significativo degrado della muratura costituente l'intradosso dell'arco

Importante riflessione deve essere condotta in merito alla presenza dello strato deteriorato, di spessore pari a circa 0,50 m (descritto nel capitolo 3), rinvenuto alla base della fondazione: tale strato, anche se meccanicamente non giunge a rottura potrebbe, in particolari condizioni critiche, generare cedimenti assai significativi per il corretto funzionamento dell'arco. Si ritiene che tali cedimenti, sicuramente già avvenuti, abbiano generato (favorito o contribuito) la formazione delle lesioni visibili sui rin fianchi del ponte di cui alla Fig.9. Essendo inoltre la struttura sghemba a comportamento tridimensionale, un eventuale cedimento su una porzione di spalla può aver generato (favorito o contribuito) la formazione di lesioni come quella visibile circa a metà della spalla sinistra, lato Robbio, vedasi spigolo sinistro in basso a Fig.10.

- la muratura delle spalle si presenta, in diversi frangenti, in buono stato conservativo; purtroppo altrettanto non può essere affermato in merito alle condizioni dei mattoni costituenti l'intradosso dell'arco. Le lesioni superficiali, macroscopicamente evidenti, possono essere imputabili sia agli agenti atmosferici che, più probabilmente, alle azioni dinamiche esercitate dalla sovrastruttura viaria. La conformazione geometrica della struttura ad arco ribassato, unita a un modesto ricoprimento dell'estradosso, limita la diffusione dell'impronta dei carichi pesanti rendendo assai più incisive le sollecitazioni dinamiche.

- formazione di una calotta di consolidamento dell'estradosso dell'arco tramite la messa in opera di materiale fibrorinforzato, le cui estremità potrebbero essere estese al di sopra delle spalle, allo scopo di consolidare la struttura muraria in essere, ridistribuire su una superficie più ampia dell'arco murario il carico verticale viaggiante in superficie e realizzare una sorta di collegamento tra le due spalle del ponte;

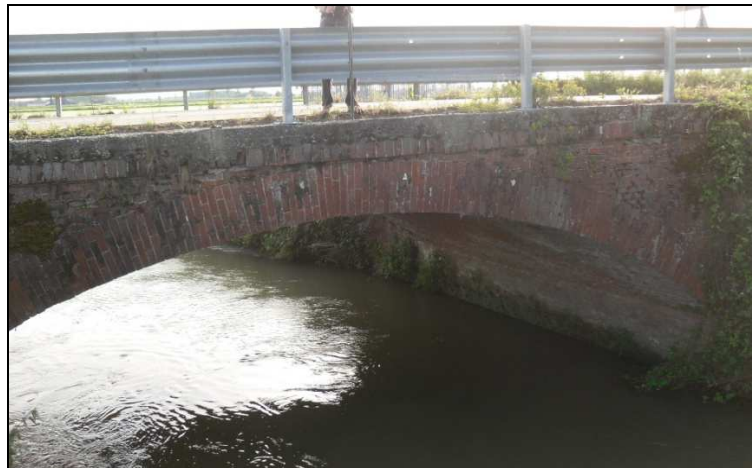
Fig.18: ammaloramenti e lesioni varie nella muratura verticale a monte

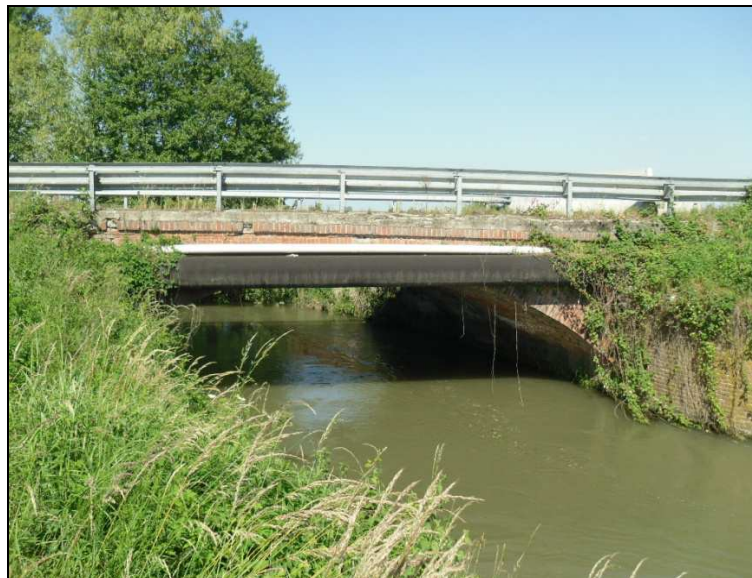
Fig.19: ammaloramenti e lesioni nella muratura verticale a valle

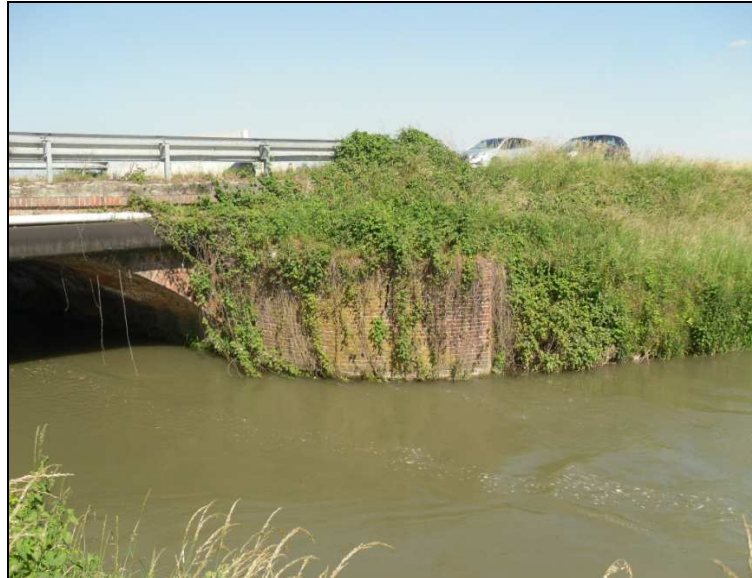
Fig.20: lesioni e danni strutturali al muro d'ala a valle in sinistra

- messa in sicurezza, al fine di eliminare il rischio di ribaltamento di porzioni murarie all'interno dell'alveo, del muro d'ala curvo posizionato a valle del ponte, in sinistra idrografica (lato Robbio), evidenziato in Fig.20. A tergo di tale infrastruttura saranno realizzati alcuni micropali ai quali verranno vincolate le funi metalliche di collegamento al muro. Anche le significative lesioni visibili nella muratura saranno ripristinate.
