REGIONE LOMBARDIA
PROVINCIA DI PAVIA
COMUNE DI CONFENZA

PROGETTO PRELIMINARE

**INTERVENTI DI RISTRUTTURAZIONE PONTE
SULLA S.P.197 ROBBIO - CONFENZA
POSTO ALL'ALTEZZA DEL KM 2+000**

RELAZIONE ILLUSTRATIVA

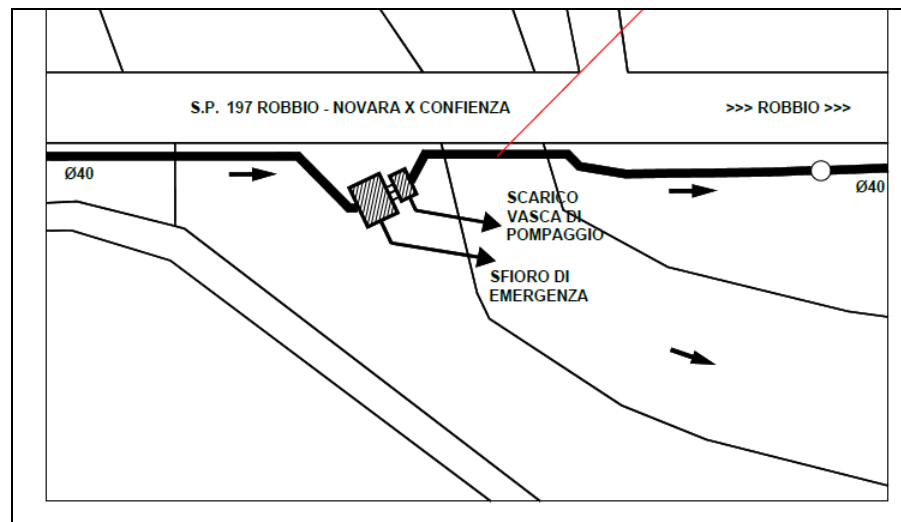
Fig.7: schema idraulico ASMare

In ogni caso tali tubazioni non interferiranno con i lavori di ristrutturazione del manufatto. La successiva *Fig.6* documenta la posizione delle infrastrutture descritte sul lato di valle del ponte; in tale immagine è altresì visibile lo spigolo della recinzione che delimita l'impianto di sollevamento della rete fognaria, dotato di troppo pieno e di scarico vasca i quali recapitano direttamente nella roggia, come documentato dallo schema idraulico di *Fig.7*.

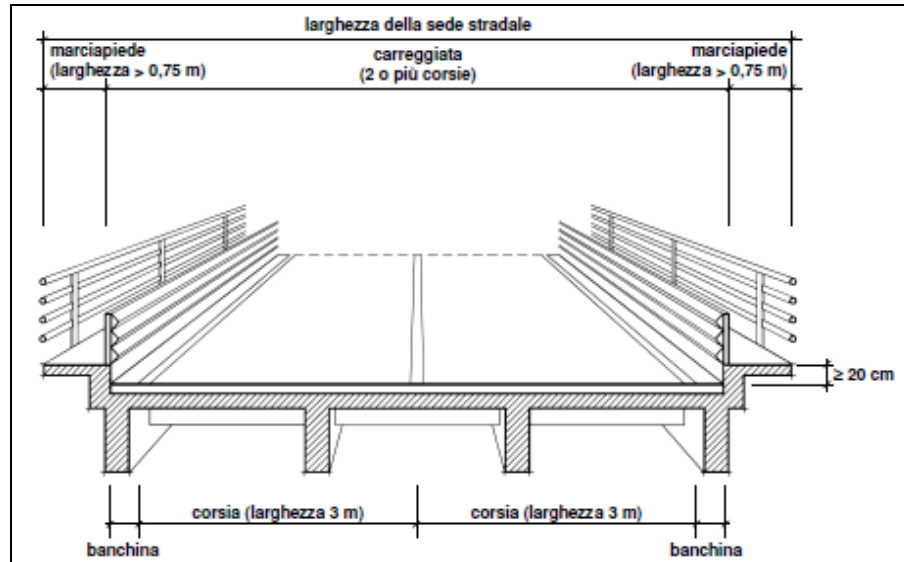
Fig.11: schema della sede stradale presente nella normativa vigente

Come deducibile dallo schema in *Fig.11*, nella fattispecie in esame la larghezza della sede stradale è occupata dalla carreggiata senza marciapiedi con due corsie (una per ciascun senso di marcia).

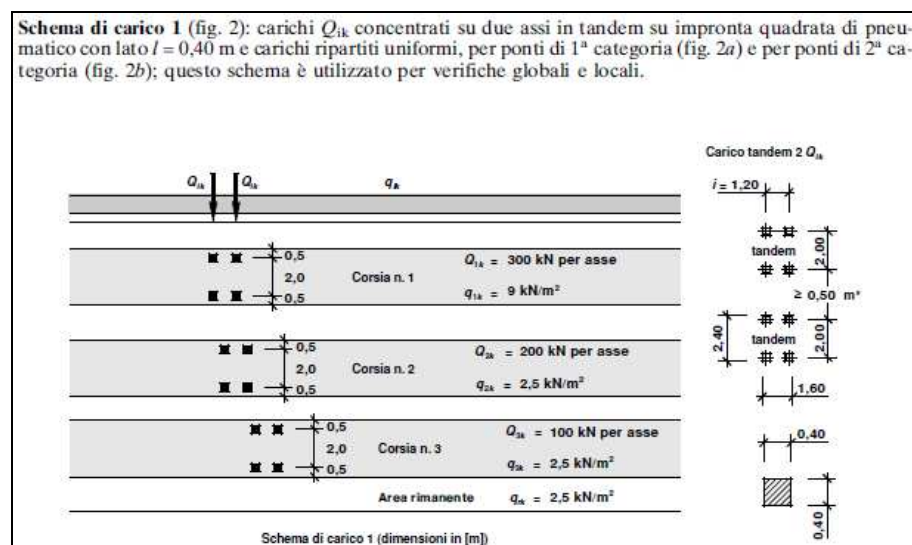
Fig.12: schema di carico per ponti di prima categoria come da normativa vigente

Nella *Fig.12* si riporta lo schema per ponti di prima categoria del carico viaggiante prescritto dalla normativa vigente. Dallo schema risulta che di carico sulla striscia d'arco di ponte di larghezza pari a 1 m corrisponde all'impronta di due ruote gemellate (una per ciascun tandem) con 150 kN ciascuna (generate da

due tandem da 300 kN per asse) e un carico distribuito paria a 9 kNm^{-2} sulla restante parte.

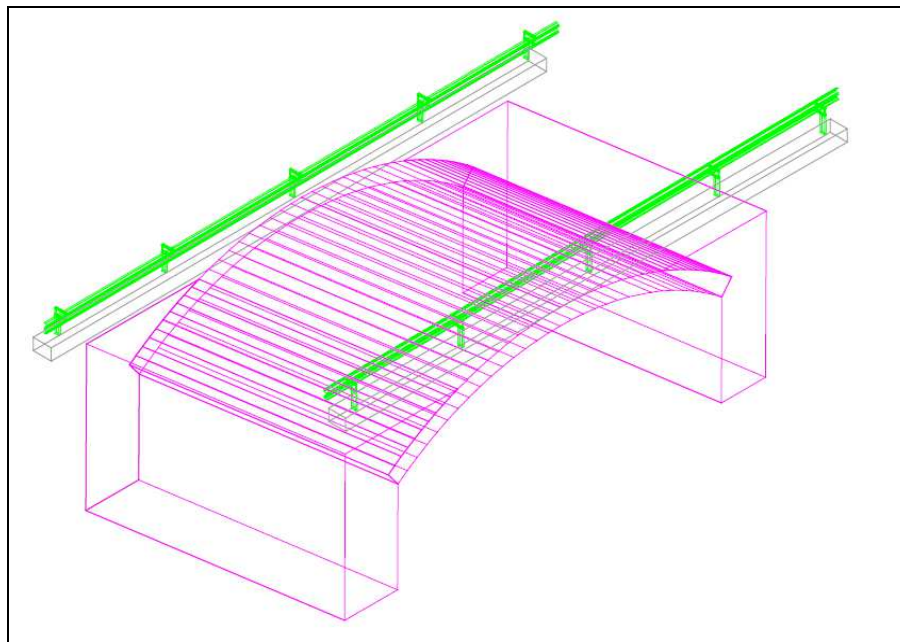
Fig.13: schema tridimensionale della struttura

Tra le valutazioni preliminari preme ricordare che l'asse dell'arco è deviato rispetto all'asse stradale evidenziando il fatto che la struttura possiede un comportamento tridimensionale, il quale ne aumenta ulteriormente la resistenza e

il grado di sicurezza nei confronti di potenziali lesioni e/o cedimenti (formazione di cerniere plastiche e cedimento alle spalle).

La situazione geometrica della struttura è evidenziata nella successiva *Fig.13* nella quale sono visibili anche le travi in calcestruzzo a bordo della sede stradale che ancorano le barriere protettive.

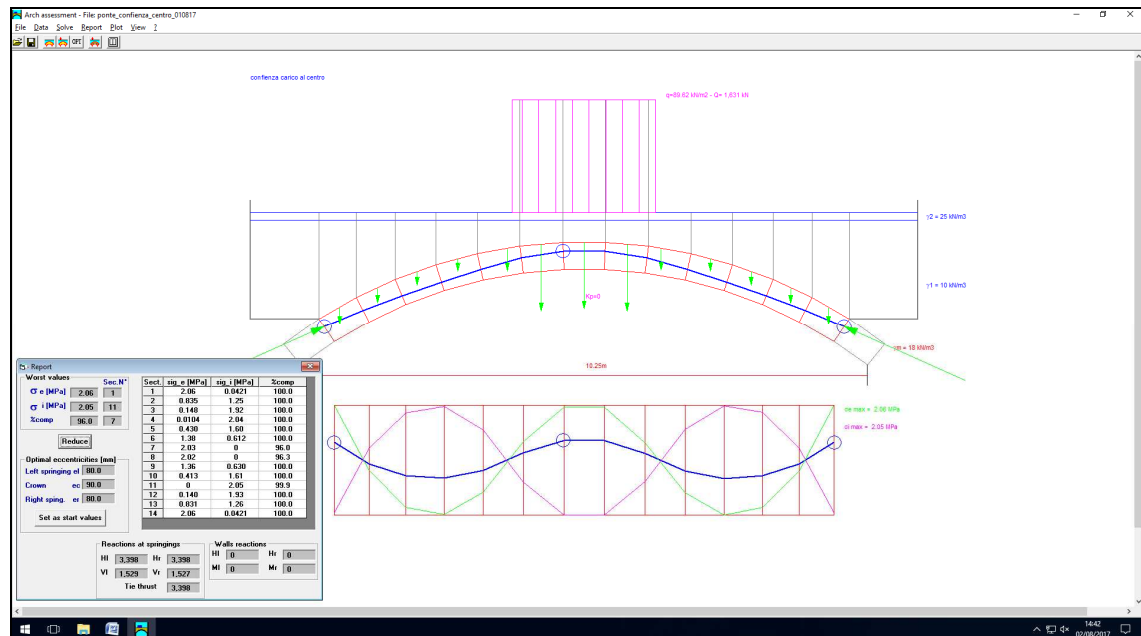
Fig. 14: schema di carico viaggiante in centro arco

La procedura è stata applicata seguendo l'approccio classico del calcolo degli archi ove il rinfiango è considerato un mero sovraccarico verticale, ignorando l'effetto delle pressioni passive orizzontali che possono essere mobilitate quando l'arco spinge contro il rinfiango. Con riferimento alla *Fig.14*, tale considerazione comporta avere *wall reactions* nulle.

L'arco è stato diviso in 15 conci (equivalenti ciascuno a 12 corsi di mattoni) e si dapprima considerata la striscia di carico in centro all'arco, come indicato dallo schema di *Fig.14*, ricavando i risultati con le sollecitazioni superiori e inferiori dell'arco in corrispondenza di ogni concio, le sollecitazioni massime, le

eccentricità della linea delle pressioni rispetto alla mezzeria dell'arco e le reazioni totali sulle spalle.

Le sollecitazioni massime calcolate sono, all'estradosso, $\sigma_e = 2,06$ MPa e all'intradosso $\sigma_i = 2,05$ MPa, con una sezione compressa del 96% rispetto alla sezione complessiva.

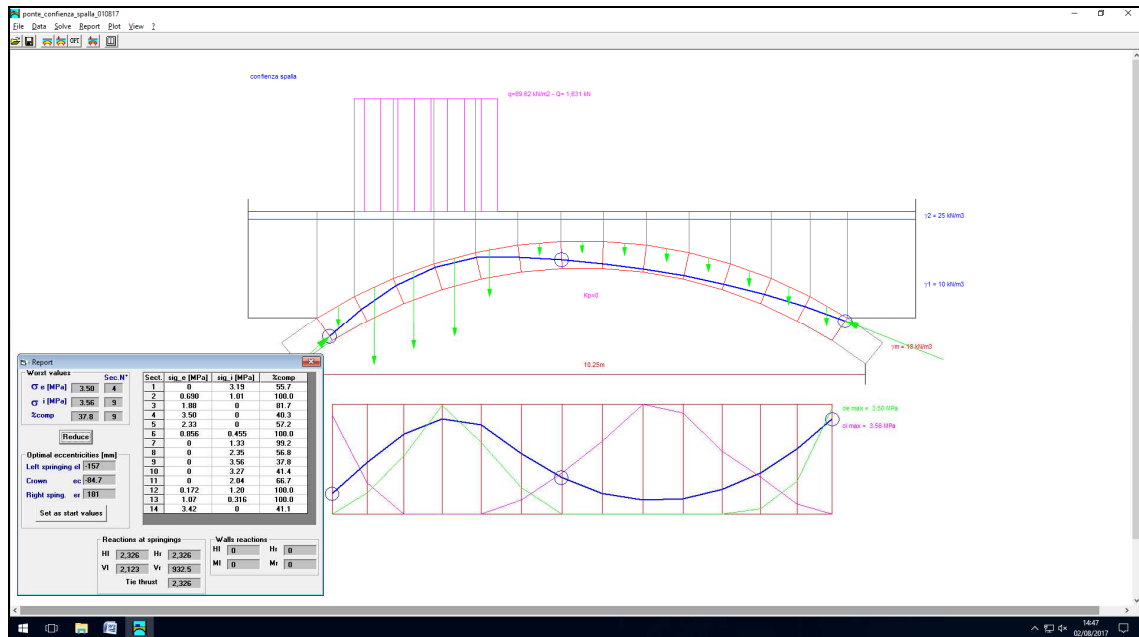
Fig.15: schema di carico viaggiante in corrispondenza della spalla

Ripetendo la medesima procedura con il carico viaggiante in prossimità di una spalla si sono ottenuti i risultati di cui alla Fig.15 ove risulta evidente l'incremento delle eccentricità nella curva delle pressioni. Le sollecitazioni massime calcolate sono, all'estradosso, $\sigma_e = 3,50$ MPa e all'intradosso $\sigma_i = 3,56$ MPa con una sezione compressa del 38% rispetto alla sezione complessiva.

Utilizzando la reazione verticale massima alla spalla sommata al peso statico della spalla stessa si ricava che la sollecitazione massima al piede sul terreno (corrispondente all'incirca al fondo alveo) è pari a circa 3,10 daNcm⁻². Tale valore parrebbe essere compatibile con le caratteristiche meccaniche del terreno evidenziate dal carotaggio.

Importante riflessione deve essere condotta in merito alla presenza dello strato deteriorato, di spessore pari a circa 0,50 m (descritto nel capitolo 3), rinvenuto alla base della fondazione: tale strato, anche se meccanicamente non giunge a rottura potrebbe, in particolari condizioni critiche, generare cedimenti assai significativi per il corretto funzionamento dell'arco. Si ritiene che tali cedimenti, sicuramente già avvenuti, abbiano generato (favorito o contribuito) la formazione delle lesioni visibili sui rin fianchi del ponte di cui alla Fig.9. Essendo inoltre la struttura sghemba a comportamento tridimensionale, un eventuale cedimento su una porzione di spalla può aver generato (favorito o contribuito) la formazione di lesioni come quella visibile circa a metà della spalla sinistra, lato Robbio, vedasi spigolo sinistro in basso a Fig.10.
